ZUKUNFT STADTBAUM

Leitfaden zum zukünftigen Umgang mit Stadtbäumen
bei der Neuanlage und der Sanierung in Altbaumbeständen
in der Stadt Schwelm

Wilhelm Erfurt-Stiftung für Kultur und Umwelt Schwelm
in Zusammenarbeit mit dem Sachverständigenbüro für urbane Vegetation, Bochum

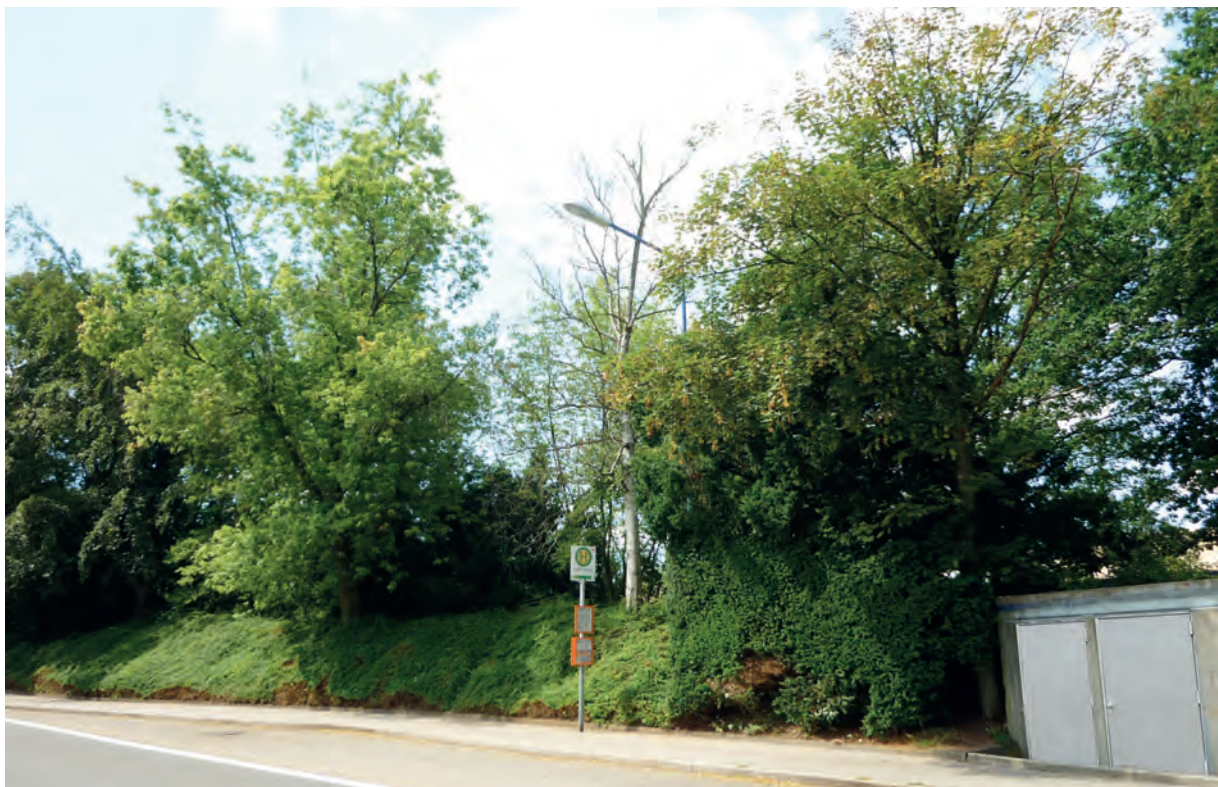
Abbildung 5: Unsere Bäume geraten zunehmend unter Trockenstress. An ihre Standorte angepasste Bäume stehen nachlassenden Bodenwasservorräten gegenüber, was zu einem frühzeitigen Laubfall bereits im Juli, wie in diesem Beispiel an der Frankfurter Straße, oder gar zu einem Absterben führt (Birke, Bildmitte).

Einen zunehmend kritischen Faktor bildet die Versorgung der Bäume mit Wasser und den darin gelösten Nährstoffen. Dies hängt mit den in der Häufigkeit und ihrer Intensität zunehmend trocken-heißen Witterungsbedingungen zusammen (Abbildung 5).

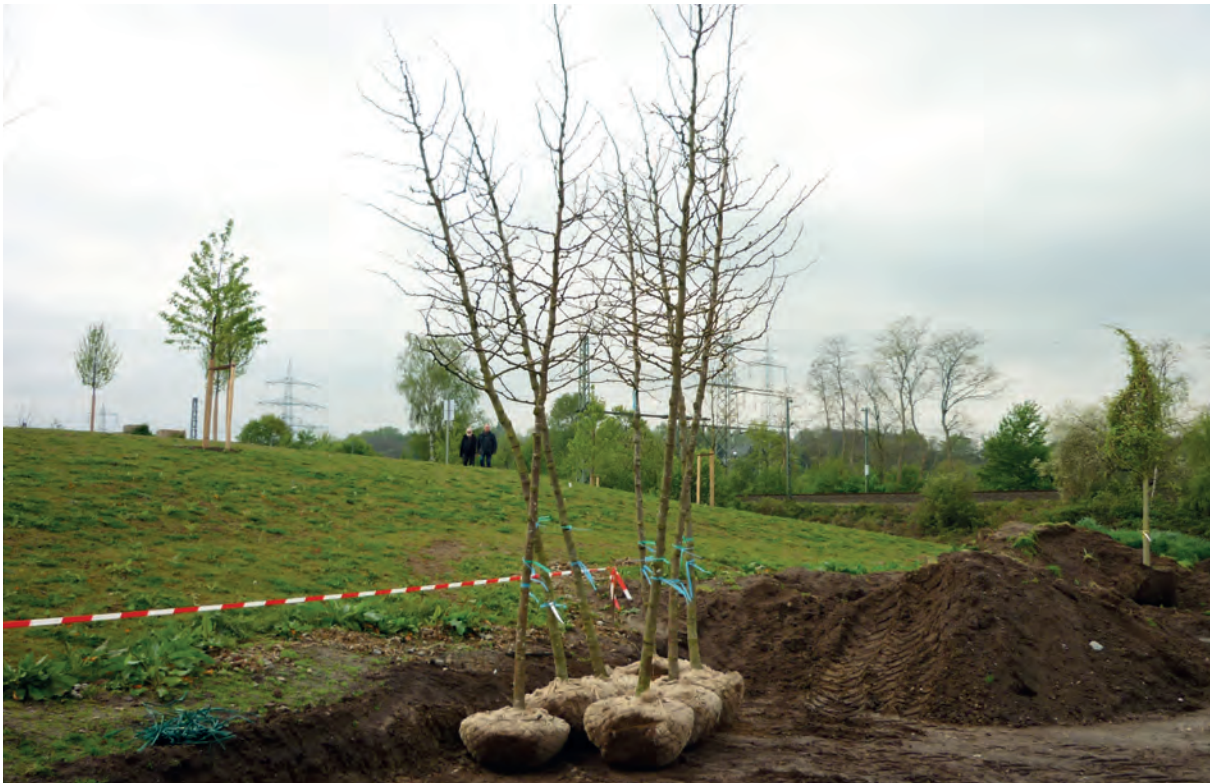
Abbildung 7: Jungbäume nach der Anlieferung auf die Baustelle und vor dem Bedecken der Wurzelballen mit Erdreich zum Schutz vor Austrocknung. Die hier zwischengelagerten Bäume haben bereits in der Baumschule einen Pflanzschnitt bekommen, damit Kronenvolumen und Wurzelmasse in einem ausgewogenen Verhältnis zueinanderstehen.

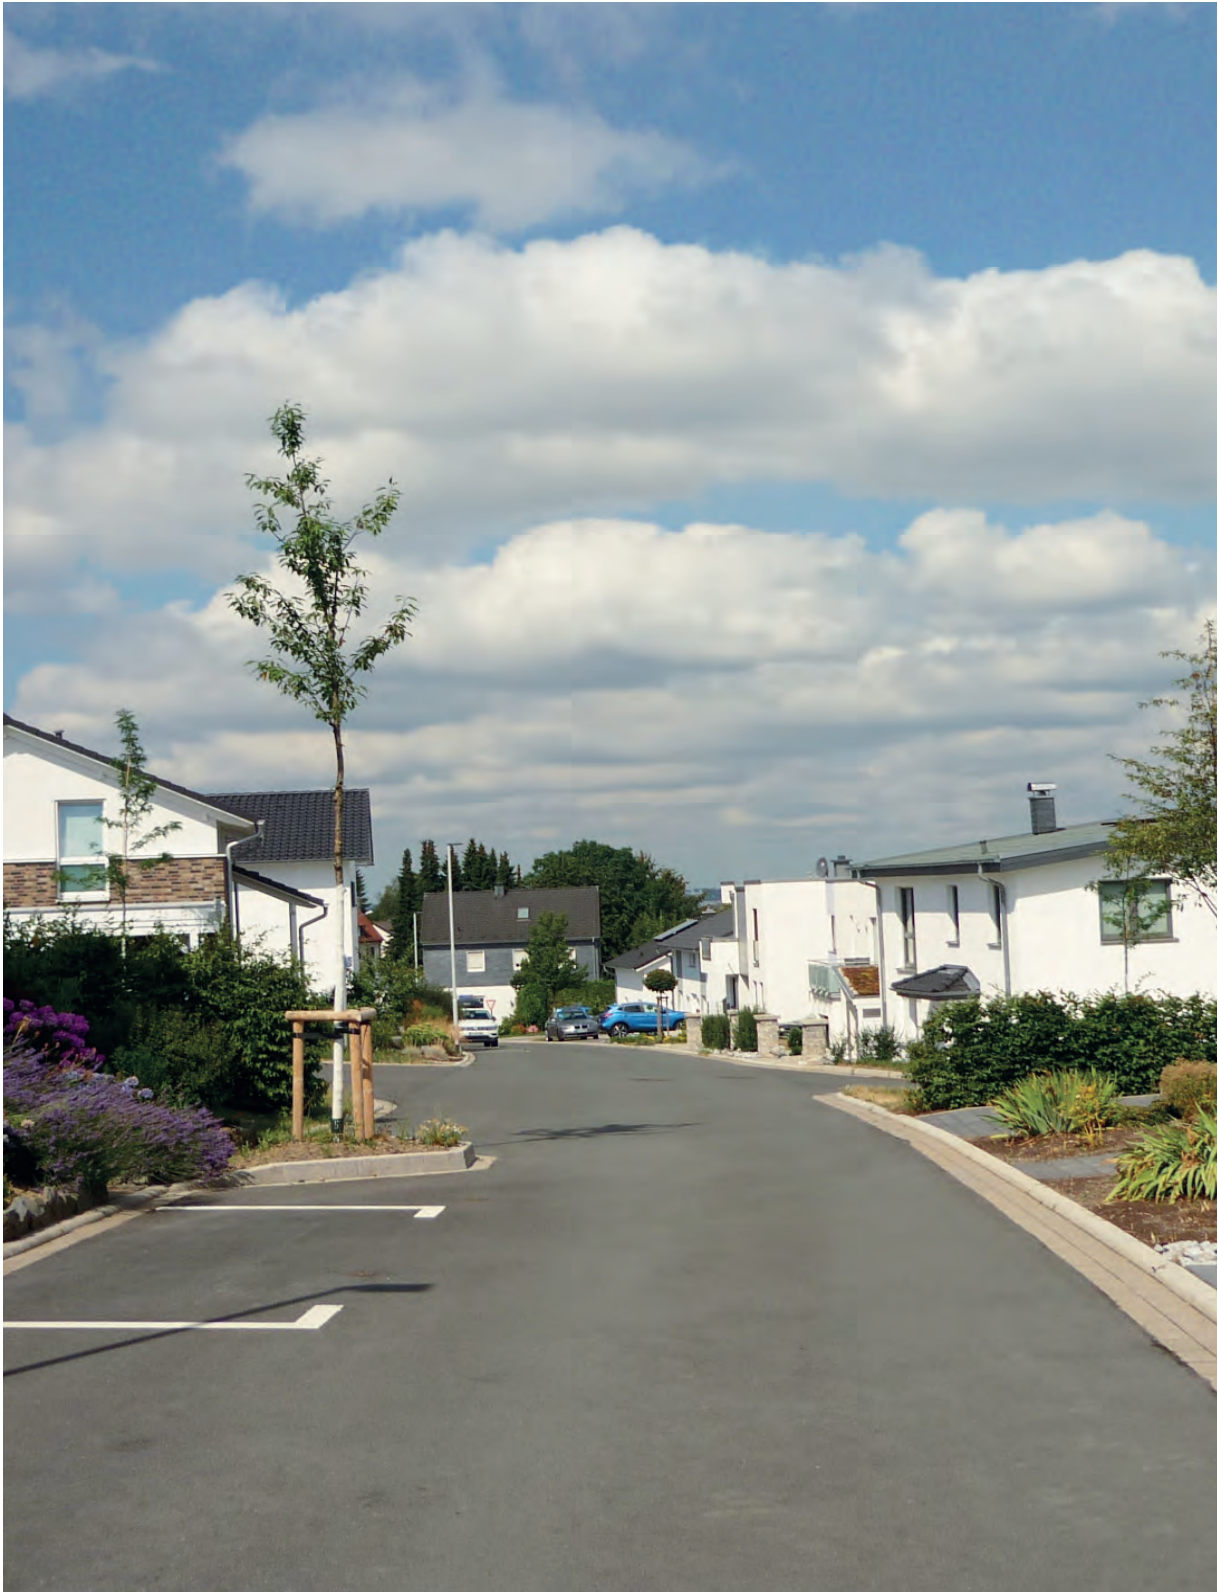
Abbildung 8: Der Baum links im Bild steht in einer Pflanzgrube mit einem dauerhaft gut durchwurzelbaren Bodenvolumen von etwa 15 m^3 . Er wird dadurch in seiner zukünftigen Entwicklung weder ober- noch unterirdisch maßgeblich eingeschränkt und kann sich dem angestrebten Begrünungsziel entsprechend entfalten, ohne dabei in Konflikt mit der bebauten Umgebung zu geraten.

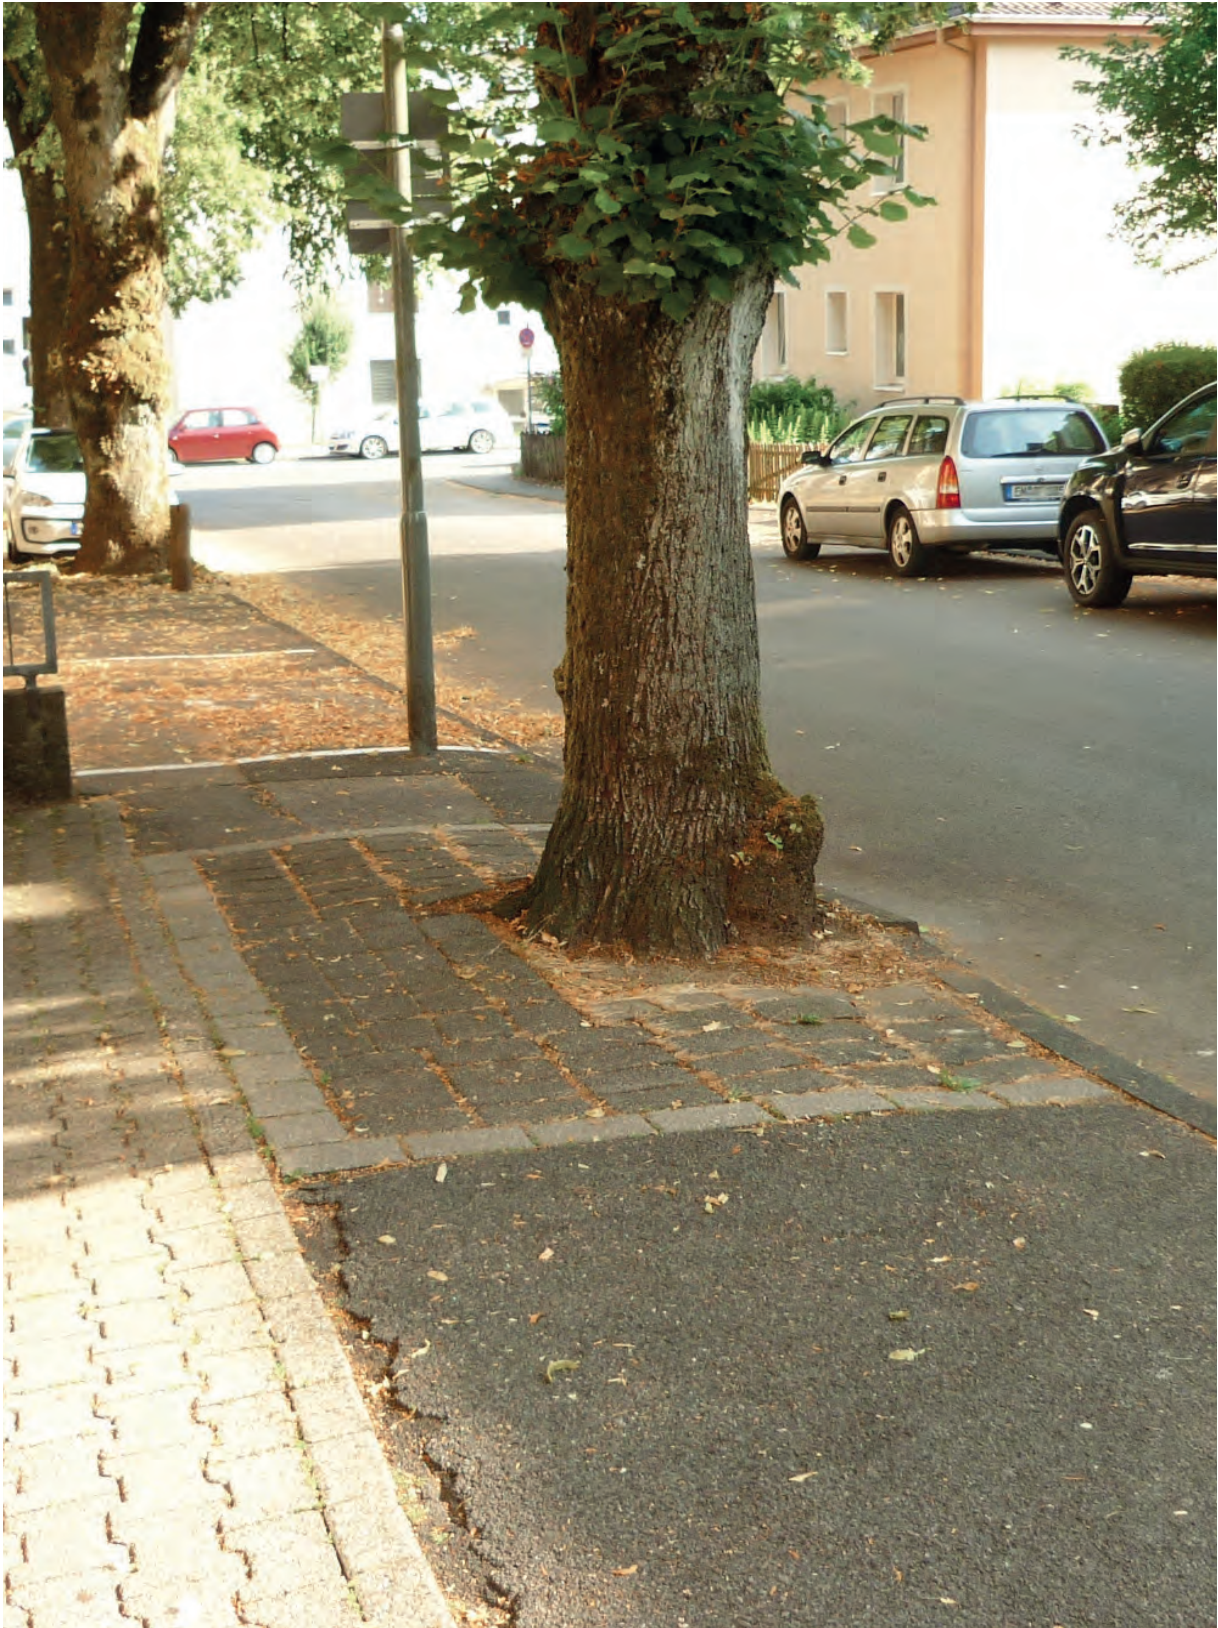
Abbildung 9: Dieser Baumstandort in der Tobienstraße spiegelt das Spannungsfeld wider, in dem Baumpflanzungen oft noch immer realisiert werden müssen. Die zu beklagenden Schäden durch das Wurzelwachstum sind hier eine Folge der mit der Standortgestaltung einhergehenden Bodenbearbeitung.

Zweifellos erhöht eine fachlich korrekt hergestellte Pflanzgrube die Chancen auf ein erfolgreiches Anwachsen eines Baumes – dessen weitere Entwicklung wird jedoch von den Gegebenheiten des angrenzenden Wurzelraumes maßgeblich beeinflusst. So haben beispielsweise die an beinahe jedem Stadtstandort zu beobachtenden Schäden durch oberflächennah wachsende Wurzeln ihren Ursprung in eben diesen Bodeneigenschaften, die den grundlegenden Bedürfnissen der Bäume entgegenstehen (Abbildung 9).

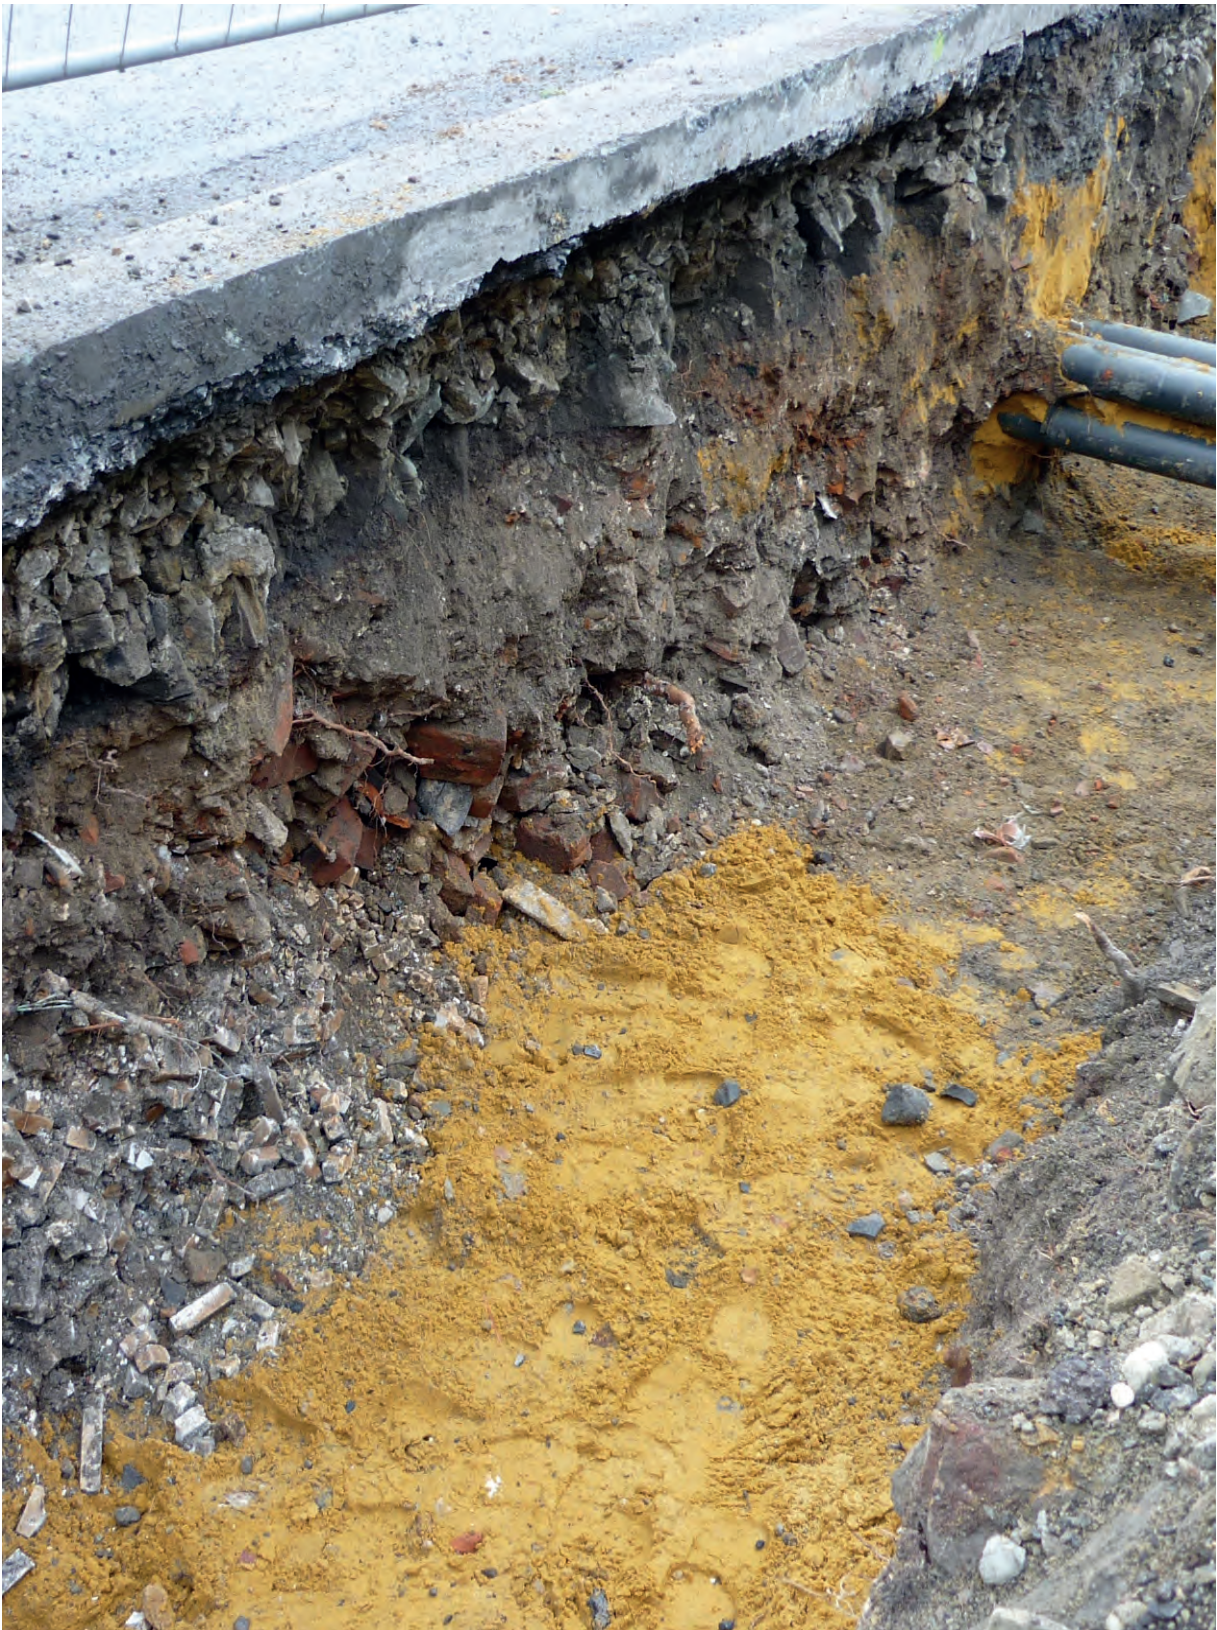
Abbildung 10: Der Blick in einen typischen Stadtboden zeigt dessen hohe Diversität. Auch solche Bereiche können den Wurzelraum eines Baumes bilden, wenn deren physikalische und chemische Eigenschaften den Bedürfnissen von Bäumen nicht grundsätzlich entgegenstehen.

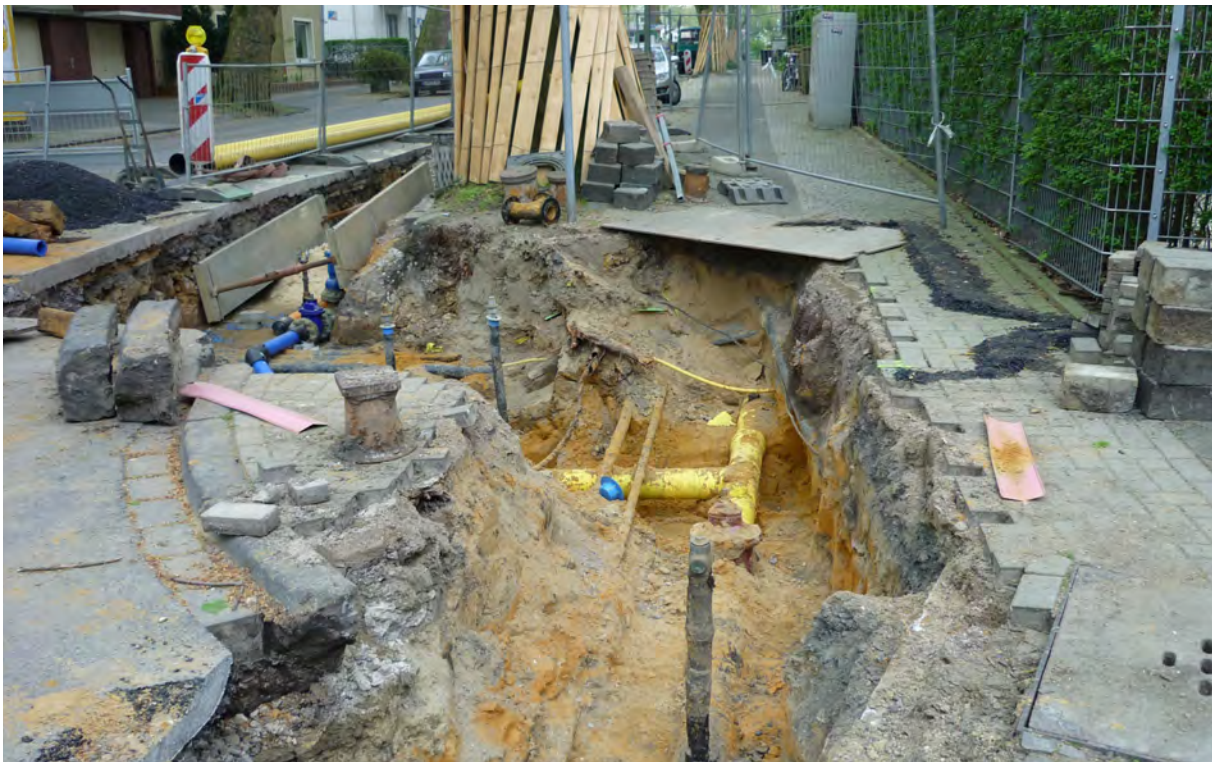
Abbildung 11: Bäume konkurrieren im Straßenbereich insbesondere unter der Erde mit der technischen Infrastruktur um denselben Raum, der knapp bemessen ist und von verschiedenen Parteien beansprucht wird. In aller Regel, so wie in diesem Beispiel zu sehen, wird diese Situation zu Lasten der Bäume mit zum Teil schwerwiegenden Folgen „gelöst“.

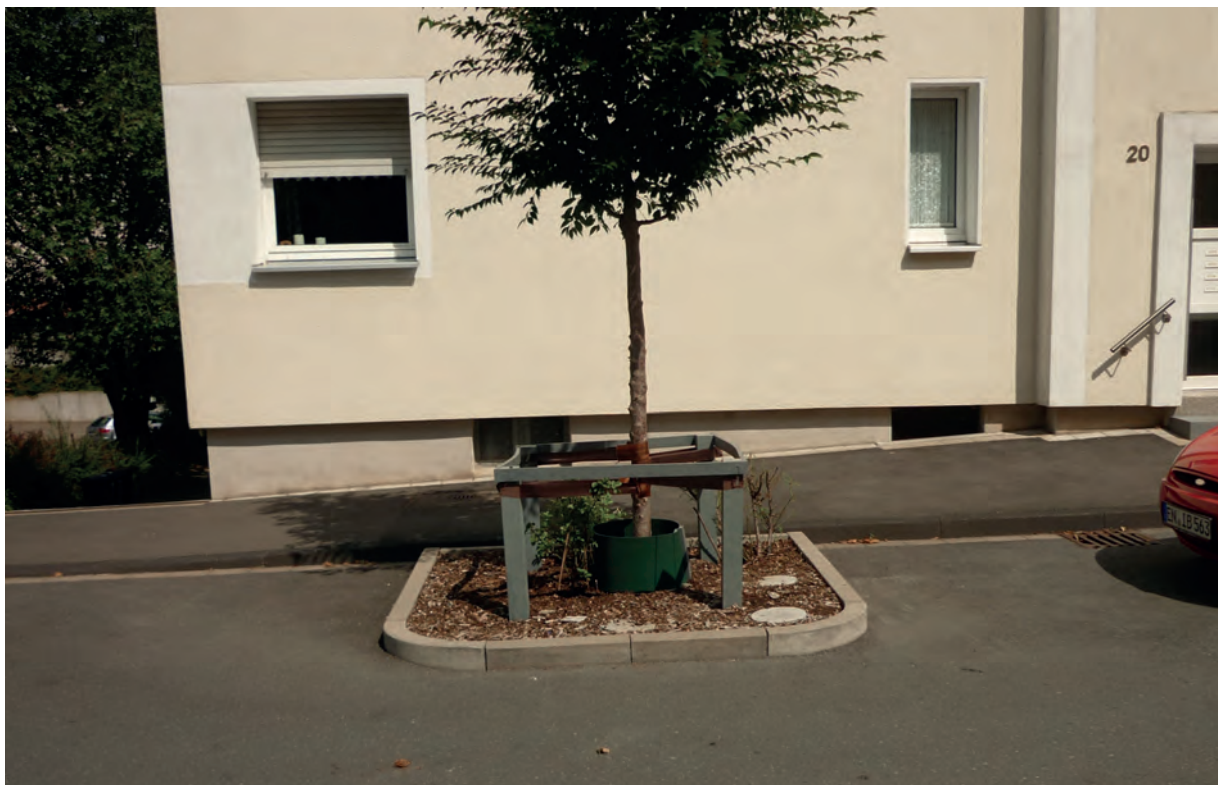
Abbildung 12: An der Stammbasis dieses jungen Kirschbaums in der Luisenstraße sorgt ein Gießbrand dafür, dass der Baum regelmäßig schnell und gezielt bewässert werden kann.

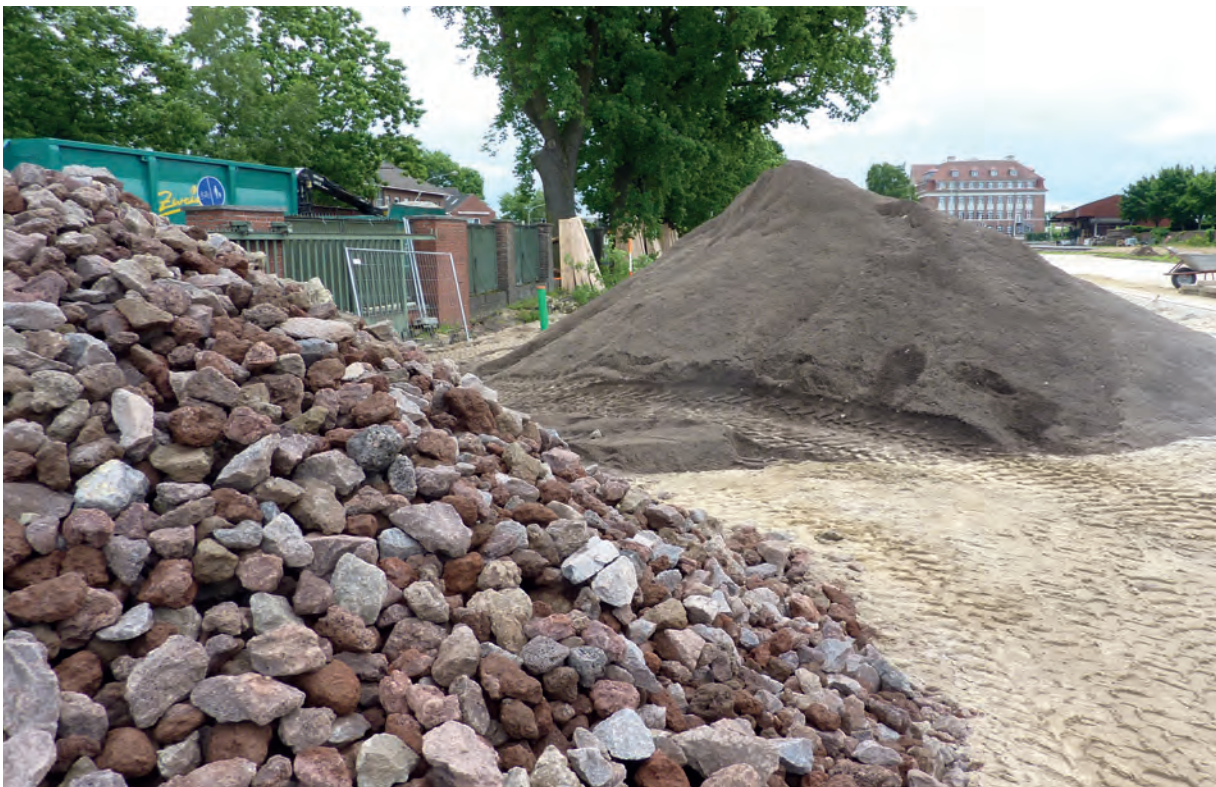
Abbildung 13: Ausgangsmaterialien einer Skeletterde. Im Vordergrund lagert das grobe Material, in das das feinere Substrat (Bildhintergrund) eingespült wird. Hieraus entsteht eine Matrix, die hoch belastbar, aber nicht überverdichtbar ist und somit dauerhaft vegetations- und straßenbautechnischen Ansprüchen genügt.

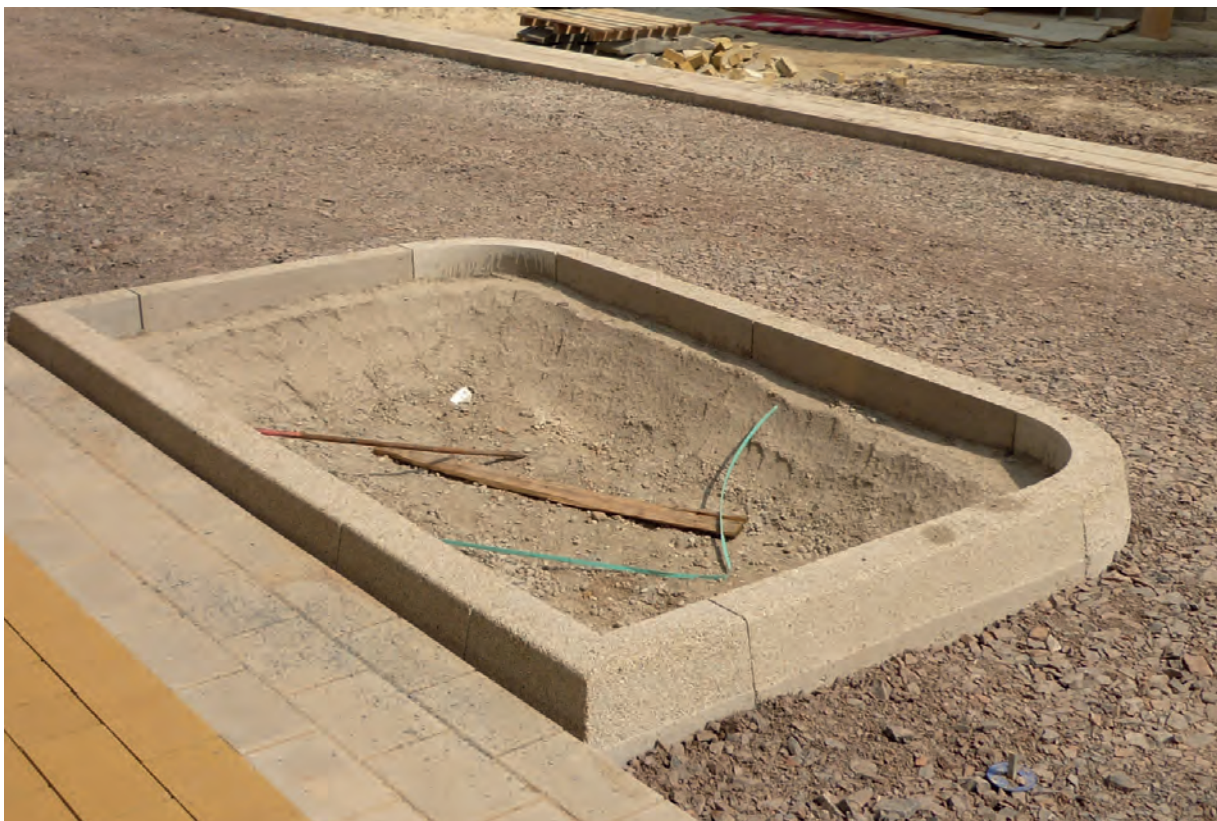
Abbildung 14: Erfolgt die Planung und Errichtung von Baumstandorten allein mit Rücksicht auf die Belange des Straßen-, Tief- und Kanalbaus, so wie in diesem Beispiel zu sehen, haben Bäume keine Zukunft, und die Sinnhaftigkeit von Gehölzpflanzungen, die zumeist mit hohen Erwartungen an den Baum einhergeht, ist dort zwingend zu hinterfragen.

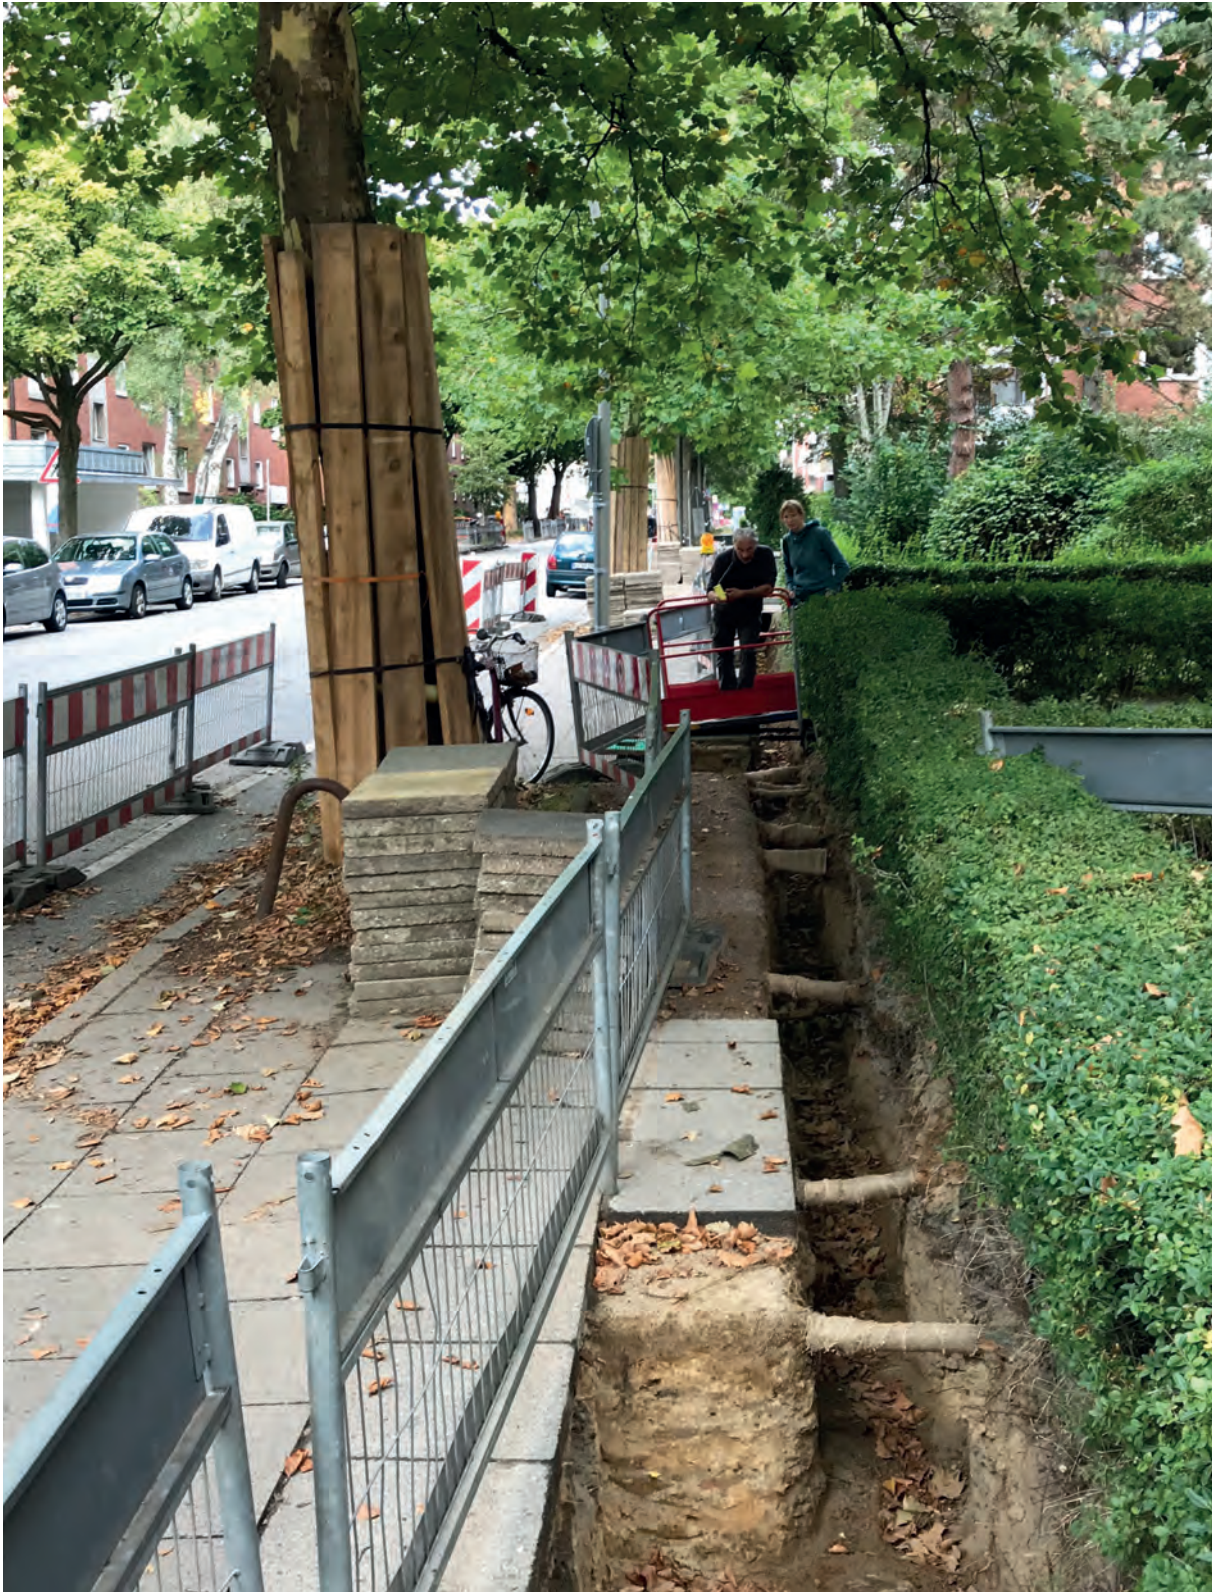
Abbildung 15: Der Erhalt von statisch (und zur Baumversorgung) notwendigen Wurzeln bei Baumaßnahmen stellt zumeist kein Problem dar und kann leicht berücksichtigt werden, wenn dies rechtzeitig vor dem Beginn eines Bauvorhabens allen Beteiligten gegenüber thematisiert und die Maßnahme baumfachlich begleitet wird.

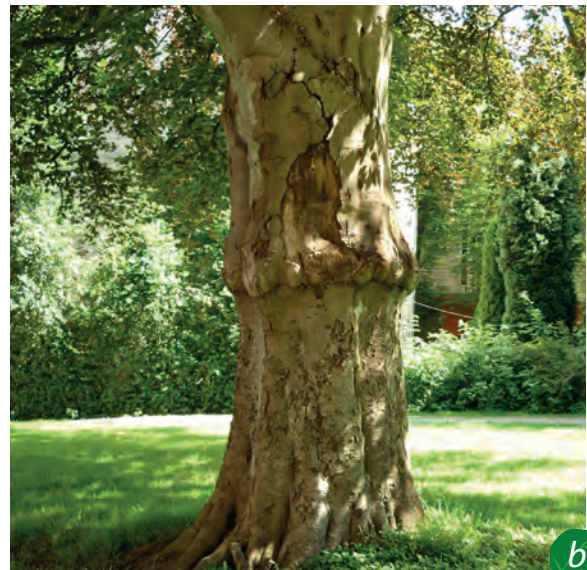
Abbildung 16: Prominente Rot-Buche (*Fagus sylvatica*) im Park an der Wilhelmstraße: a) Der erhabene Baum zeigt aus der Entfernung (noch) keine Anzeichen einer nachlassenden Vitalität. b) Der Blick auf den Stamm zeigt jedoch umfangreiche Rindenschäden, die sich aus Wasserdefiziten in Folge der zurückliegenden Trockenzeiten ergeben haben. Der Umfang der abgestorbenen Partien lässt erwarten, dass der Niedergang der Rot-Buche damit besiegelt ist.

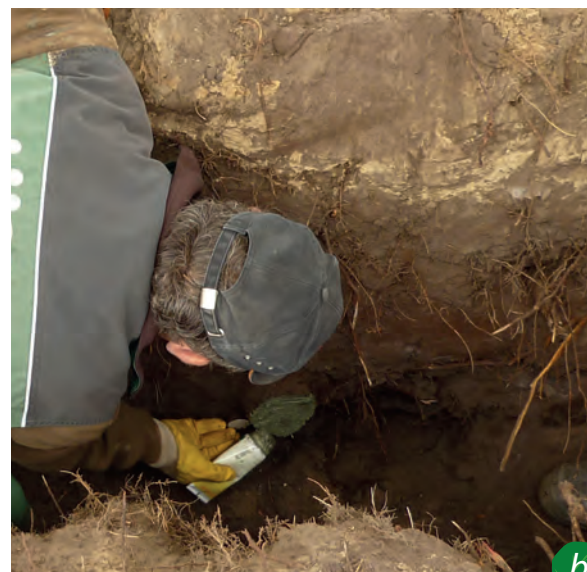
Abbildung 17: Praktischer Baumschutz auf Baustellen in der Stadt Hamburg: a) Bei Erdarbeiten werden statisch relevante Wurzeln nicht durchtrennt, sondern wurzelschonend in Handschachtung freigelegt und bis zur Verfüllung des Grabens vor Austrocknung geschützt. b) Bei unabdingbaren Entnahmen von Wurzeln erfolgt umgehend die fachgerechte Nachversorgung der Wunden, so dass sich an ihnen rasch neue Wurzeln bilden können.

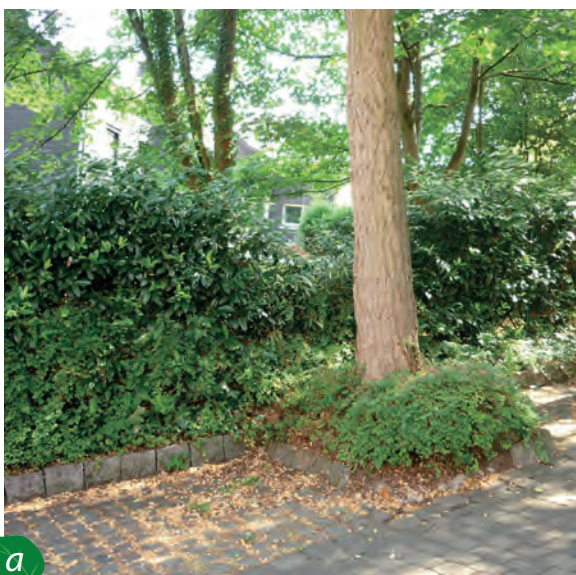
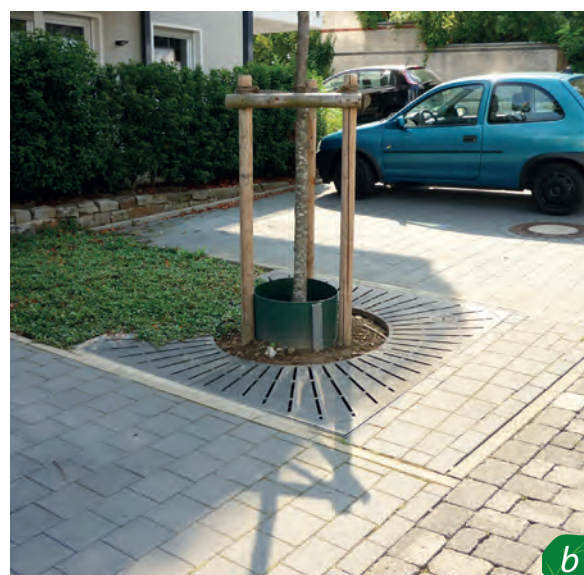
Abbildung 19: a) Vor allem die durch einen nicht erschließbaren Wurzelraum entstandenen Schäden an der baulichen Infrastruktur zeigen den Sanierungsbedarf in der unteren Fronhofstraße an. b) Moderne, zukunftsweisende Anlage von Baumstandorten im Bereich der östlichen Lohmannsgasse.

unterschiedlichen Gründen die Standorte vor allem oberflächennah erschließen. Die mit der Vergrößerung der Wurzelsysteme einhergehenden Schäden an der baulichen Infrastruktur machen somit eine Überarbeitung dieses Teils des Fronhofs in absehbarer Zeit notwendig (Abbildung 18 d, 19 a).

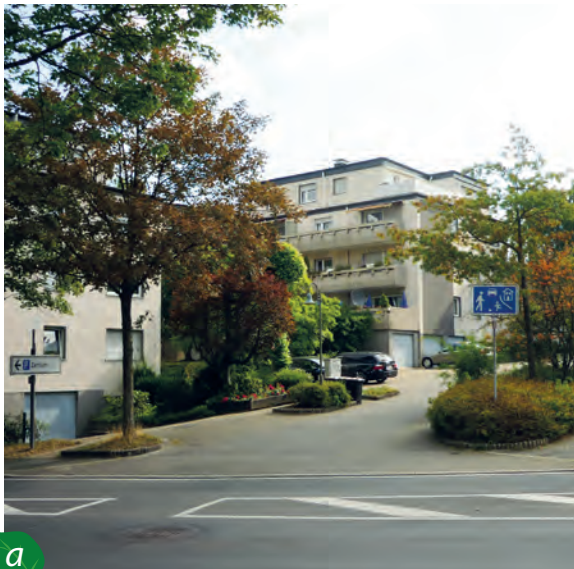
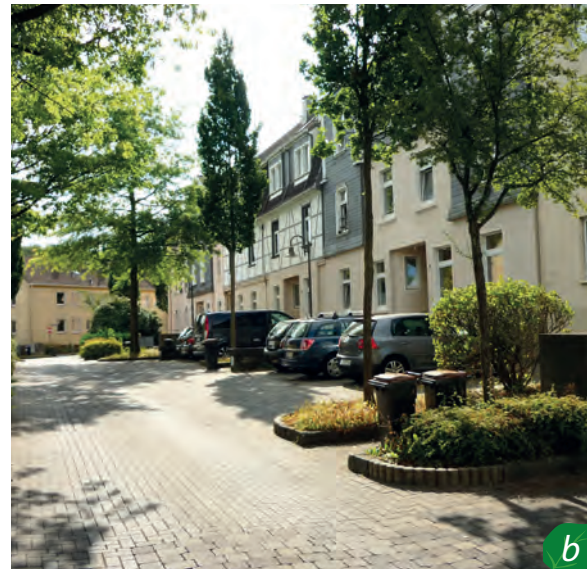
Abbildung 23: Ursprüngliche und überarbeitete Baumstandorte in der Körnerstraße: a) Blick in das untere Ende der Anliegerstraße von der Möllenkotter Straße. Insbesondere der schon etwas ältere Berg-Ahorn in der kleinen offenen Baumscheibe (links im Bild), steht durch den hohen Versiegelungsgrad seines Standortes unter einem hohen (Trocken-)Stress. b) Im mittleren Teil der Körnerstraße sind neben den ursprünglich gepflanzten Weißdornen (Bildvordergrund) und Rot-Eichen (Bildhintergrund) für diesen Standort besser geeignete Ersatzpflanzungen mit schmalkronigen Eichen in den größer gestalteten offenen Baumscheiben vorhanden (Bildmitte).

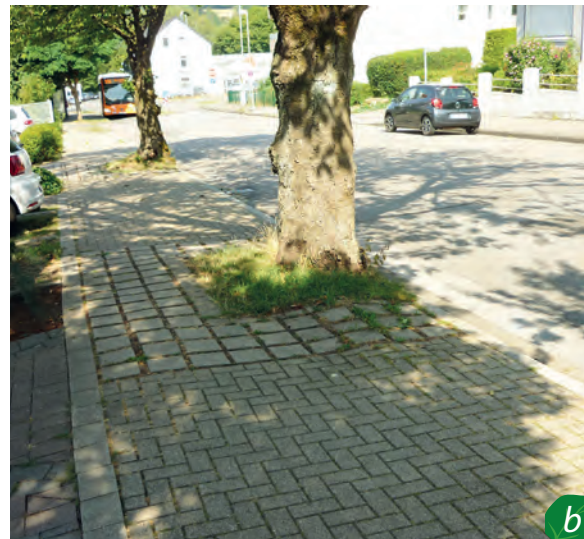
Abbildung 27: Baumpflanzungen im Gehwegbereich der Blücherstraße. Die Bäume sorgen durch Beschattung für Abkühlung und dadurch für ein angenehmes Klima, ihre Lage schmälert die Durchgangsbreiten jedoch wesentlich. a) Schäden durch Wurzeln wurden unter einer teilweisen Entsiegelung saniert. Die offene Baumscheibe wird hierdurch jedoch trittverdichtet. b) Durch die Anhebung der Wegeböden infolge der Entwicklung oberflächennaher Wurzeln wird die Nutzbarkeit des Baumumfeldes zudem allmählich eingeschränkt.

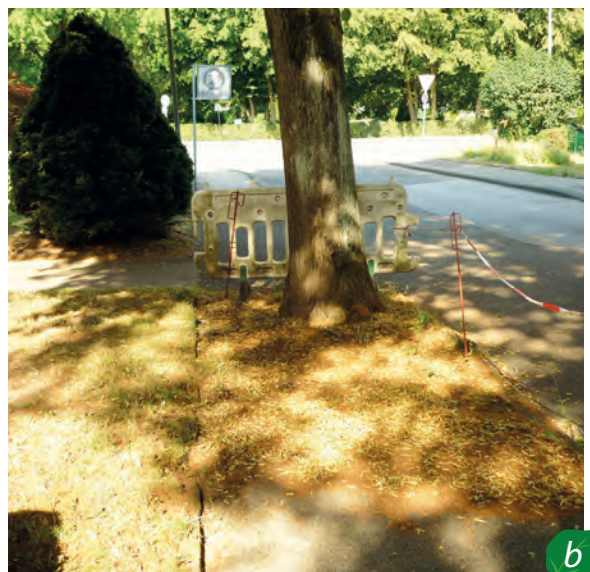
Abbildung 33: Baumstandorte in der Lindenstraße: a) Die Nutzbarkeit des Gehweges ist bei allen im westlichen Abschnitt stehenden Bäumen gleich stark eingeschränkt. b) Hinzukommend haben die dort mit dem Wachstum oberflächennaher Wurzeln einhergehenden Schäden der Baumumfelder zu Absperrmaßnahmen geführt.

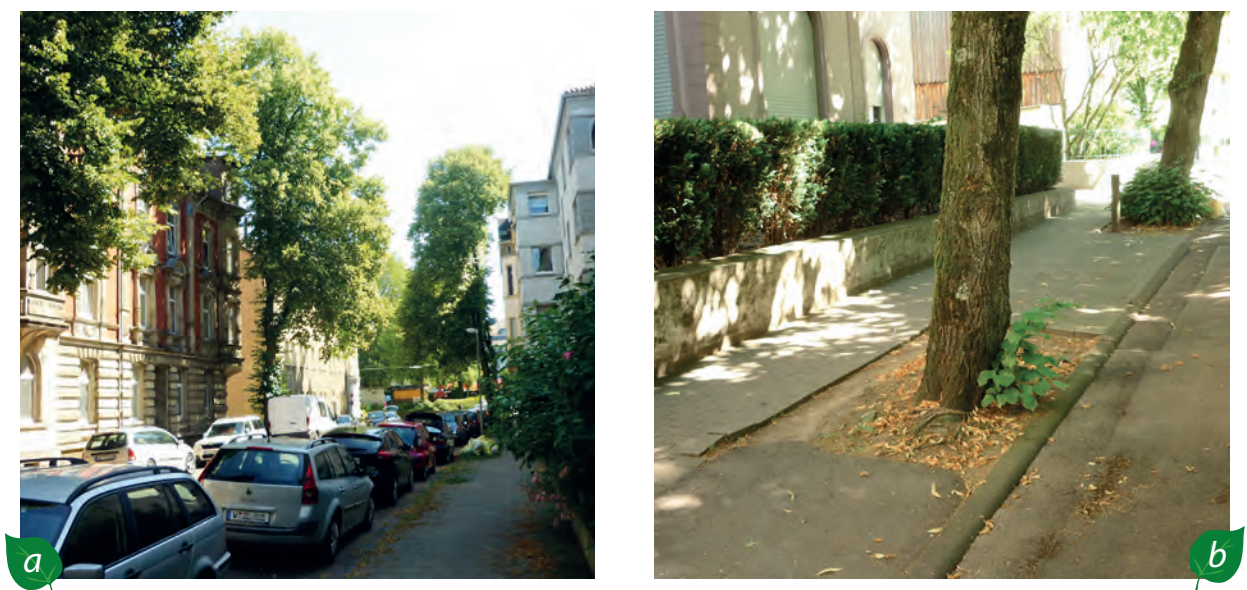
Abbildung 35: Baumstandorte in der Schützenstraße: a) Durch Platzmangel (und Beschattung) hervorgerufene stark asymmetrische Kronenentwicklungen bei Winter-Linden (*Tilia cordata*). b) Die Baumscheibenerweiterungen führen zu einer Verschränkung der gepflasterten Durchgänge auf Höhe der Bäume.

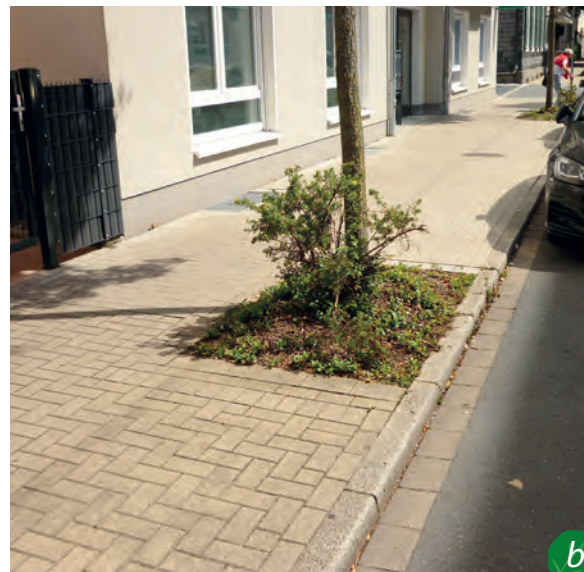
Abbildung 46: Baumstandorte in der Moltkestraße: a) Der Zustand der offenen Baumscheiben bei den älteren Gehölzen zeigt unter anderem, dass die Durchgangsbreite eine reguläre Nutzung des Gehweges erlaubt. Die Bäume beschatten den Gehweg erkennbar weiträumig und verringern dadurch die Strahlungsintensität. b) Die Passanten akzeptieren die gegebene Durchgangsbreite ganz offensichtlich auch im Bereich der jüngeren Baumpflanzungen. Der Schattenwurf dieser Gehölze trägt jedoch nicht zu einer Abkühlung des Baumumfeldes bei.

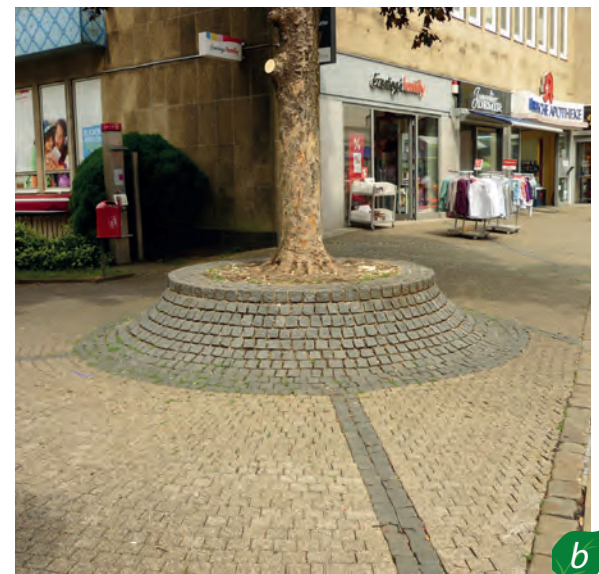
Abbildung 52: Baumstandorte in der Fußgängerzone: a) Typisches Hochbeet im östlichen Abschnitt der Hauptstraße. b) Ein etwas großzügigeres Hochbeet desselben Stils im westlich gelegenen Teil.

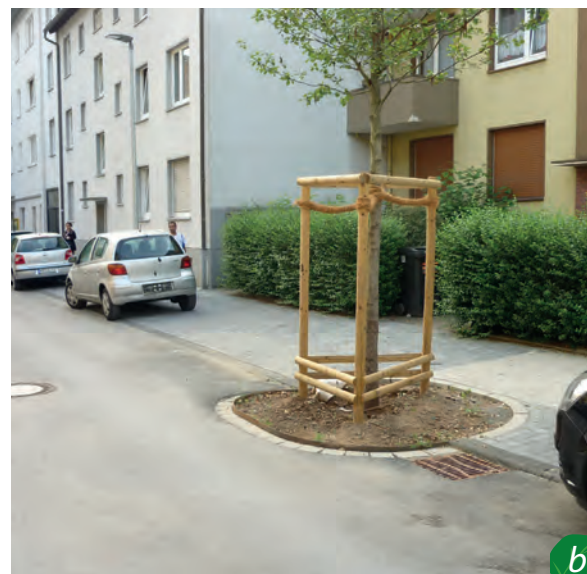
Abbildung 54: Regenwassereinleitung in Baumstandorte am Beispiel der Stadt Bochum: a) Nach dem Einsetzen des Baumes erfolgt der Anschluss einer Dränleitung an den innerhalb des Wurzelraumes stehenden Sinkkasten. b) Niederschläge vom Gehweg und der Straße gelangen über diesen Einlauf zum Baum. Eine Überlaufmöglichkeit in den Hauptkanal verhindert eine Überstauung des Standortes.

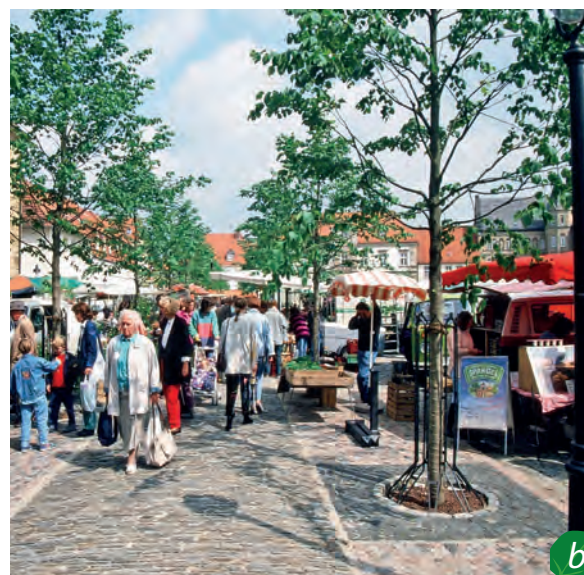
Abbildung 55: Vorläufer moderner Baum-Rigolen am Beispiel der Stadt Osnabrück: a) 40 Linden teilen sich auf einem Platz einen gemeinsamen Wurzelraum, der mit einer sehr grobkörnigen Skeletterde gefüllt ist. b) Solche Anlagen können nach Belieben bedeckt und anschließend belastet werden, ohne dass dem Wurzelraum der Bäume die Gefahr droht, zuvor überverdichtet zu werden.

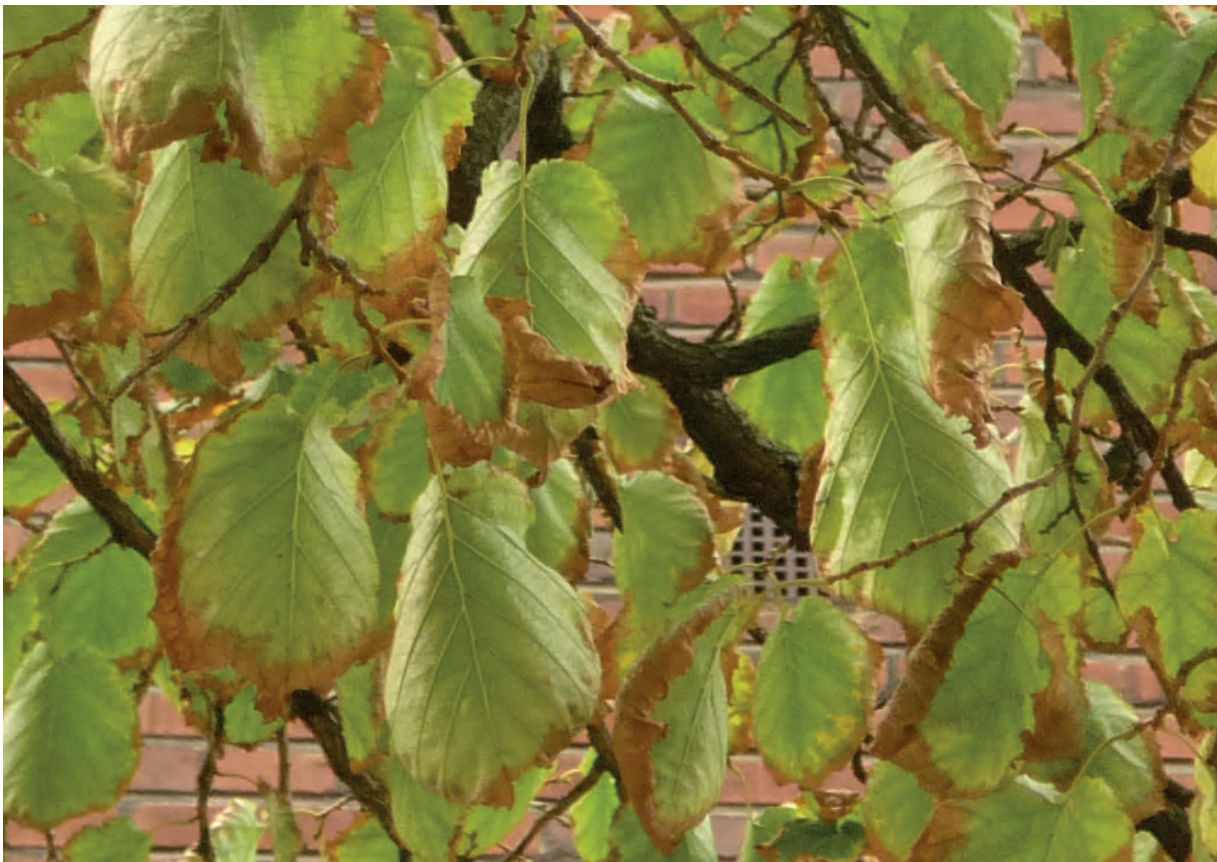
Abbildung 56: Der Austrieb des Laubes erfolgt viele Wochen, mitunter Monate nach dem Eintrag von Streusalz in Baumstandorte. Die Aufnahme des Streusalzes durch den Baum äußert sich zuallererst in abgestorbenen Blatträndern, wie in diesem Beispiel an der Krone einer Baum-Hasel zu sehen.
